Análise de Acidentes Offshore sob a Ótica do RBPS

Monografia em Engenharia Química

Maio de 2021

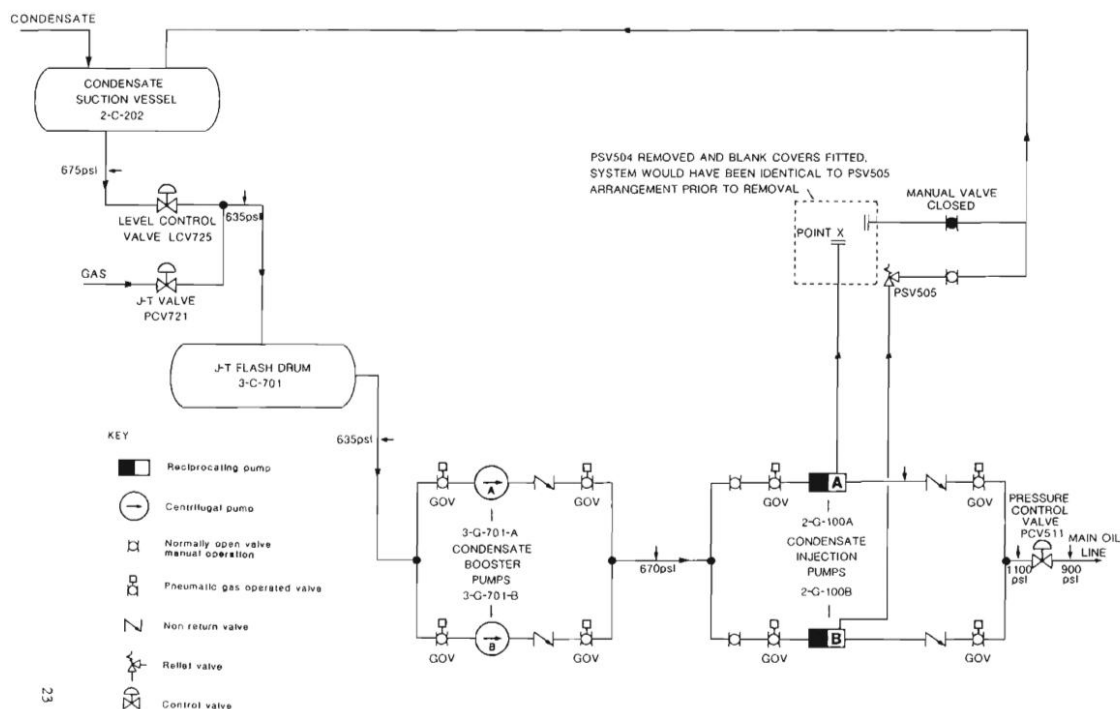
Figura 10: Diagrama ilustrativo do local em que a linha em que a PSV 504 fora bloqueada pelo flange cego (Fonte: adaptado de CULLEN, 1990)

Às 18:00 horas a manutenção da PSV-504 fora concluída. Um dos responsáveis pela manutenção da válvula foi à sala de controle requisitar a utilização de um guindaste para transporte da válvula. Naquele momento, só havia um operador na sala, que acabara de iniciar seu turno. Este comunicou que não seria possível a realização do trabalho naquele dia e foi acordado que a permissão de trabalho deveria ser suspensa até o dia seguinte. Além do guindaste estar sendo utilizado em outras tarefas, era praxe na unidade não continuar o trabalho de terceiros após às 18:00 para evitar o pagamento de horas extras. Como não havia um espaço no formulário de PT específico para suspensão, o pessoal da sala de controle escreveu, como era de costume na plataforma, “SUSP” na coluna de verificação de gases. Os formulários seriam então encaminhados para o escritório do supervisor de segurança.

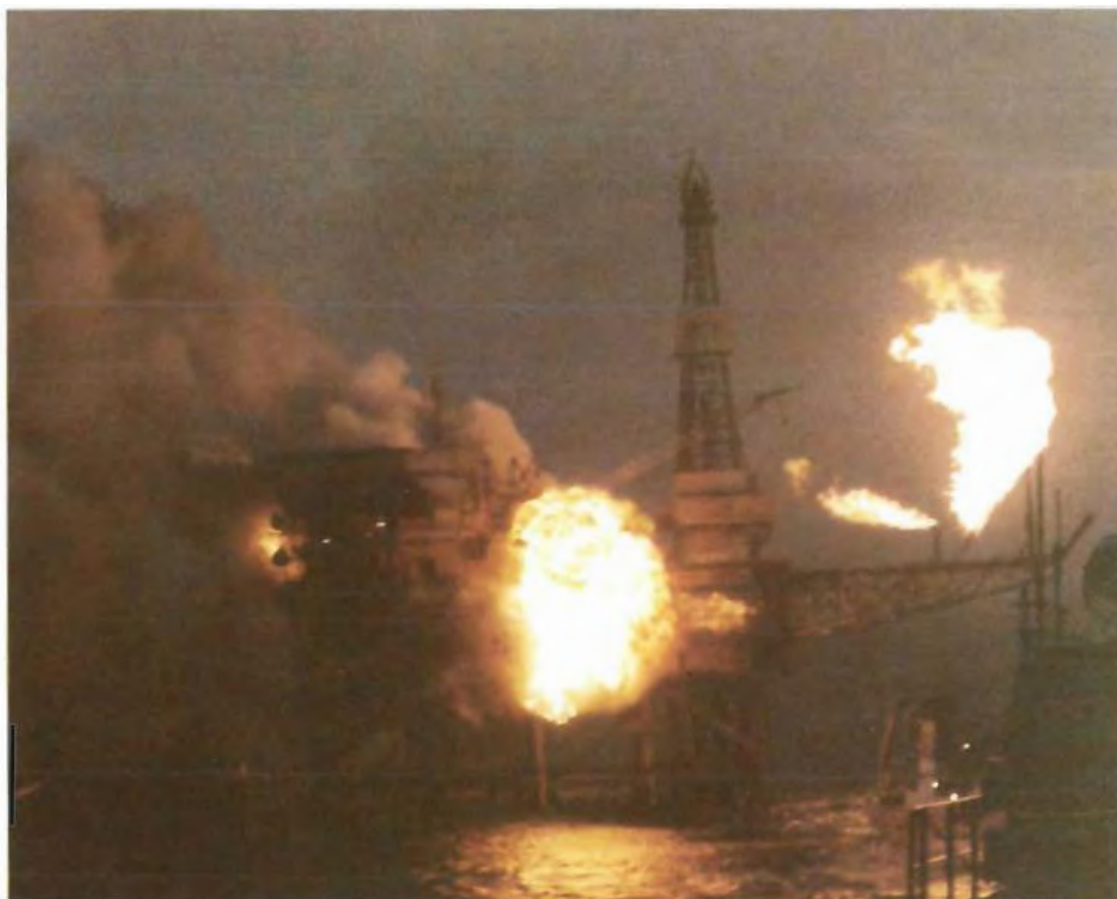
Um tripulante da embarcação *Tharos* fez uma foto no momento da segunda explosão, reproduzida na Figura 12. Outras cinco fotos foram tiradas em sequência e utilizadas posteriormente nas investigações. Nesse momento, depois da segunda explosão, a nuvem já encobria o Helideck, indicando que provavelmente não seria possível realizar uma evacuação por helicópteros.

Figura 12: Foto tirada logo após as primeiras explosões

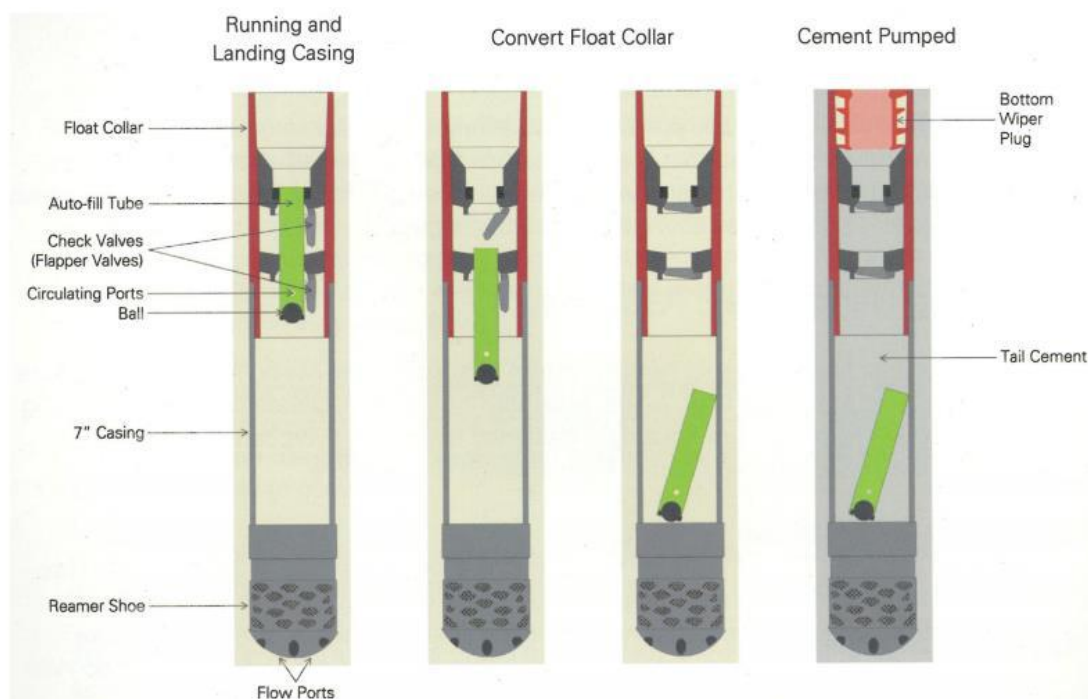
passou a circular livremente pelo sistema, fazendo com que a mesma vazão bombeada para o poço fosse novamente recebida pela sonda. Com isso, assumiu-se que o tubo fora removido e as válvulas estavam prontas. A figura 21 ilustra o *float collar* e a operação de ativação das *flapper valves*.

Figura 21: Parte final do revestimento, com o float collar
(Fonte: Adaptado de NAE/NRC, 2012)

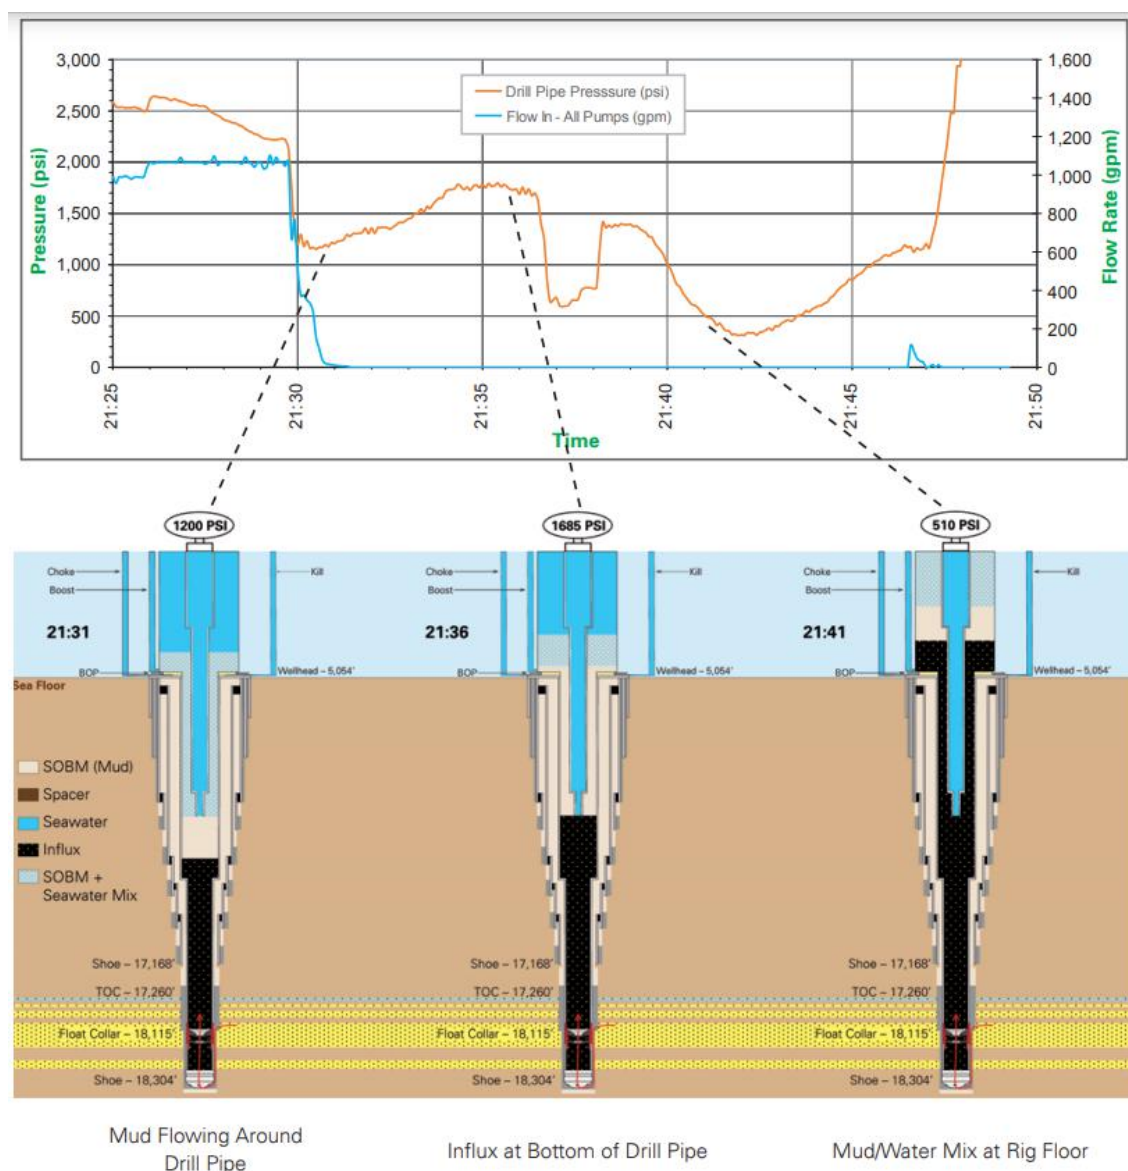
A figura 22 mostra, minuto a minuto, os valores de pressão e de volume detectados no intervalo entre 21:25 e 21:50. Após o gráfico estão ilustrações do que ocorria no fundo do poço durante esse período.

Figura 22: Modelagem do comportamento do poço nos instantes anteriores ao Blowout realizada pela investigação da BP (observação: os valores de vazão das bombas são anulados após as 21:30 pois o fluxo estava sendo desviado ao mar para o descarte de spacer, e o medidor estava posicionado após o desvio da corrente, na linha que ia só em direção aos tanques da plataforma.)
(Fonte: Adaptado de BP, 2011)

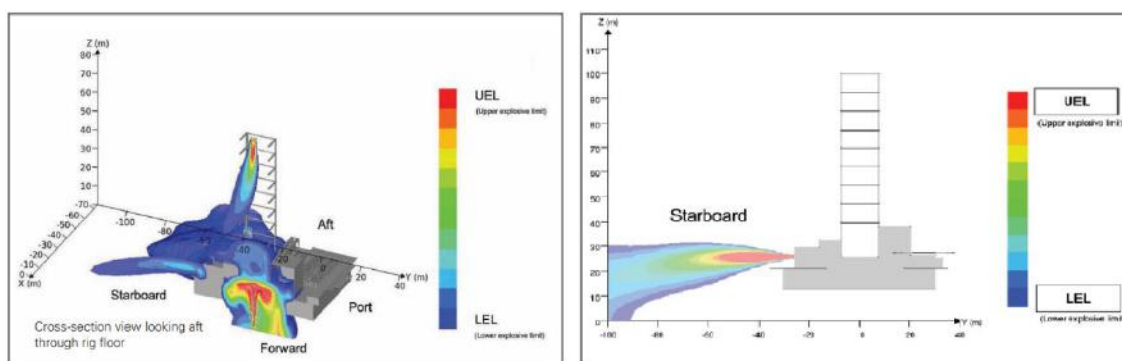
Figura 23: Modelagem da nuvem explosiva para o evento real e para o cenário de desvio do fluxo para o mar
(Fonte: Adaptado de BP, 2011)

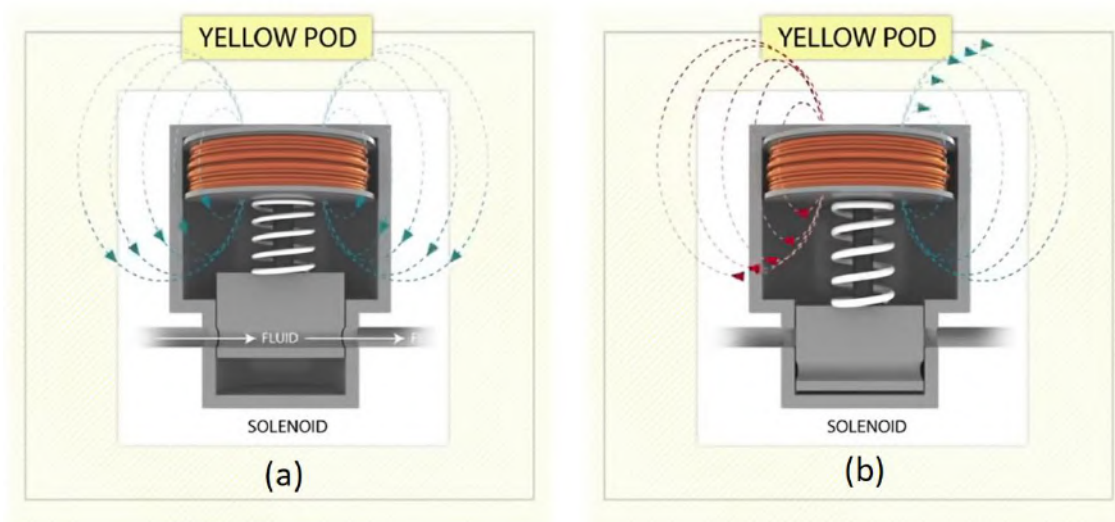
No dia do acidente, foi constatado que a bateria de 27 volts do sistema azul estava descarregada por conta de um erro de instalação, impedindo o acionamento de sua válvula. O sistema amarelo, por sua vez, também havia sido instalado de forma equivocada, com dois fios em posições trocadas. As bobinas da válvula geravam campos magnéticos que se anulavam, fazendo com que a gaveta não se movimentasse. Um terceiro erro, porém, fez com que uma das baterias de 9 volts do sistema amarelo falhasse, fazendo com que, em algum momento, a BSR fosse acionada. A figura 25 mostra como deveria ser o funcionamento correto da válvula solenoide e, ao lado, como o campo eletromagnético foi gerado por conta do erro de instalação. Quando a bateria de 9 volts do sistema amarelo falhou, o campo descrito na figura pelas setas vermelhas deixou de ser gerado. Nesse momento, mesmo com um campo de intensidade menor que o projetado, a válvula se moveu, acionando a BSR.

Figura 25: Funcionamento correto do solenoide (a) e funcionamento no dia do acidente (b)
(Fonte: CSB, 2014. Disponível em <https://www.youtube.com/watch?v=9NQ8LehUWSE> - acesso em 17 abr. 2021)

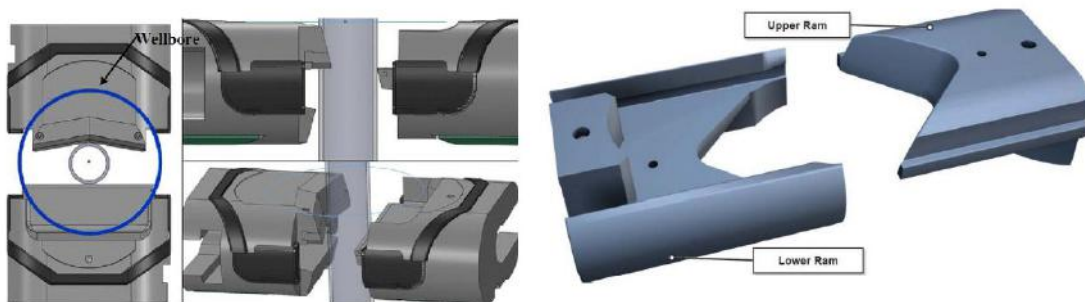
O evento ocorrido no campo de Macondo provavelmente não seria tão grave se o BOP tivesse se comportado como esperado. A sequência de falhas apresentadas pelo equipamento demonstra que a avaliação de integridade não fora acurada. Além das numerosas falhas de montagem, como nos cabeamentos das baterias, nas cargas das baterias e na incapacidade da *BSR* de selar o poço, o modelo do BOP já estava ultrapassado. No momento do acidente já era conhecido pela indústria que o formato das lâminas da *BSR* deveria ser trocado para um formato de “duplo V”, diferente do que estava então instalado, que era de “simples V” (NAE/NRC , 2012) , como ilustra a figura 26.

Figura 26: Esquerda: Modelo de BSR “simples V”, instalado no BOP da Deepwater Horizon (Fonte: adaptado de NAE/NRC , 2012).
